ZR200 2by2 ルーフ内装修理作業レポート

ルーフの内張りが剥がれかかって垂れ下がり(特にリアシート上部)なんとか修理せねばと前々から思っていたのですが今回連休を使用して修理してみました。

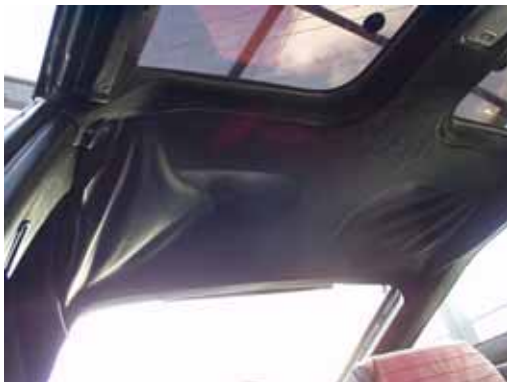
2. ルーフの内張はこのようにベロンベロンです。何とかせねばと以前から思っていました。(^^:)

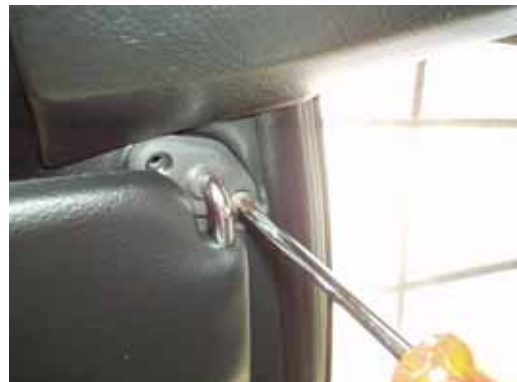
1. まずは天井についた各部品を外します。初めにサンバイザー2個を外しました。

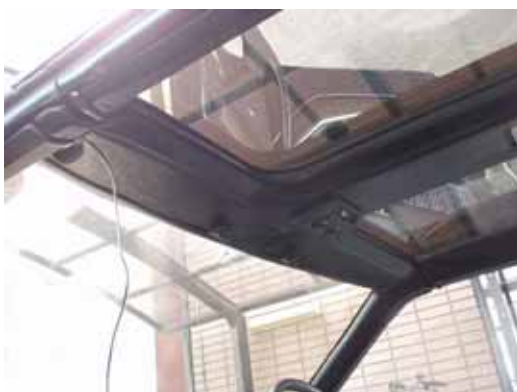
4. サンバイザー外れた状態です。なんか物足りない感じですね(^^)

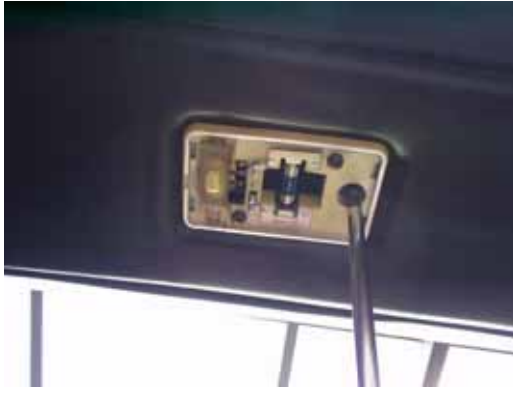
5. 室内灯カバーを外してネジ3個をゆるめて外します。この車も20年になるのでプラスチックはかなりもろくなっているのでヒビがはいています。作業は慎重に・・・。

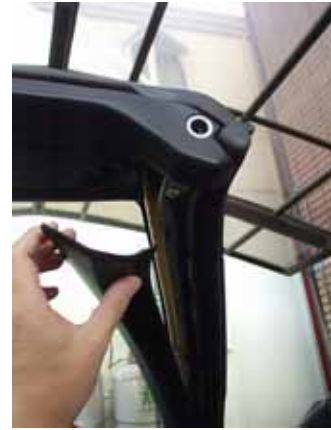
6. Aピラーの内張を手で引っ張って外します

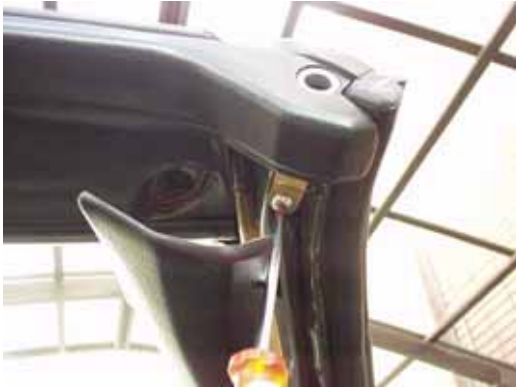
8. Tバールーフのシールゴムを外します。

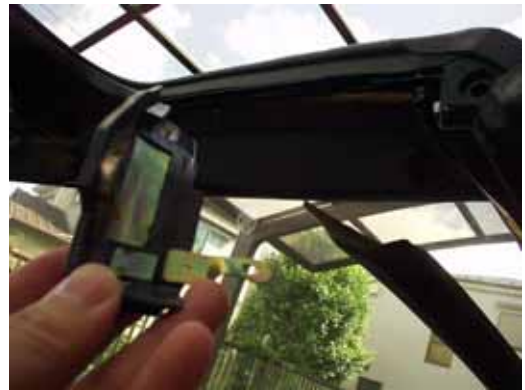
7. ゴムを剥がすように外します。

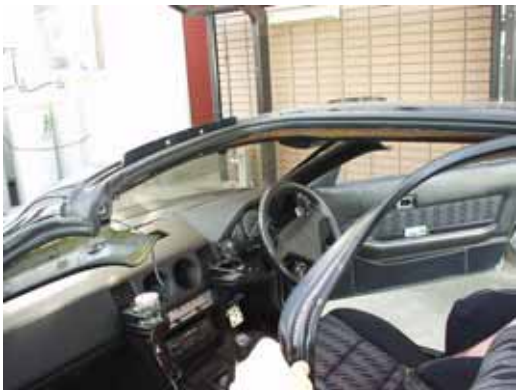
9. 助手席側のゴムも同じ要領で外します。

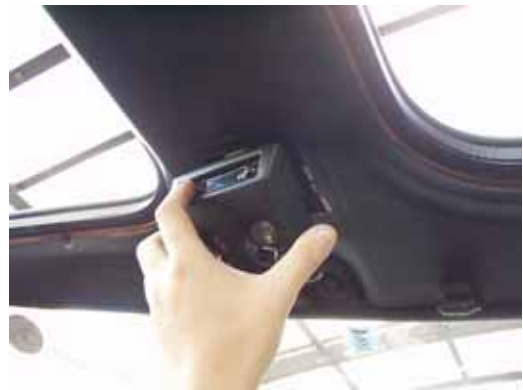
10. 前側室内灯の本体左右をしっかり握り真下に下げて外します。

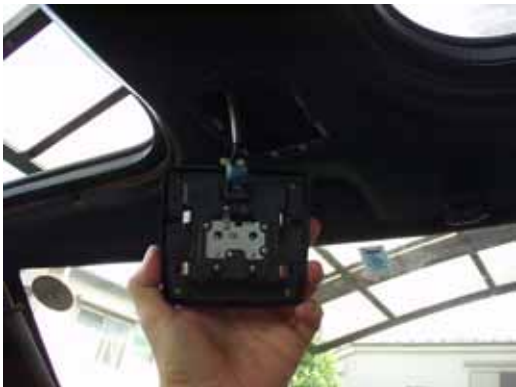
11. 前側室内灯の裏はこんな感じです。止め金は左右にあるので外す時はこの点を考慮すると簡単です。

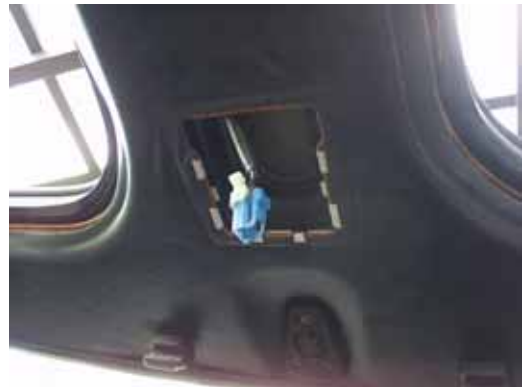
12. 前側室内灯の配線コネクタを外します。

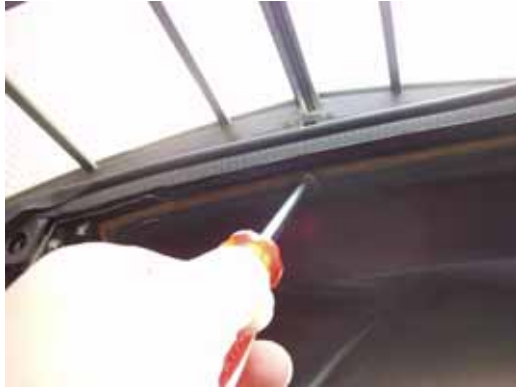
13. 内張の止めネジを外していきます。

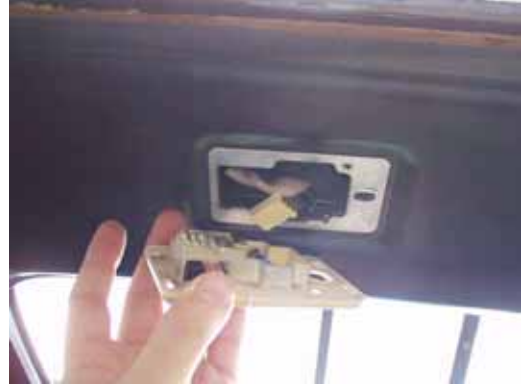
14. 中央側室内灯も外します。

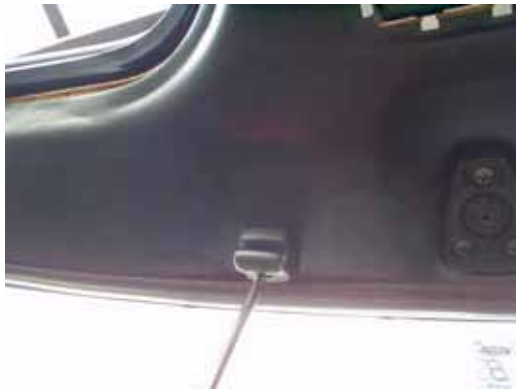
15. サンバイザーのストッパーも外します。

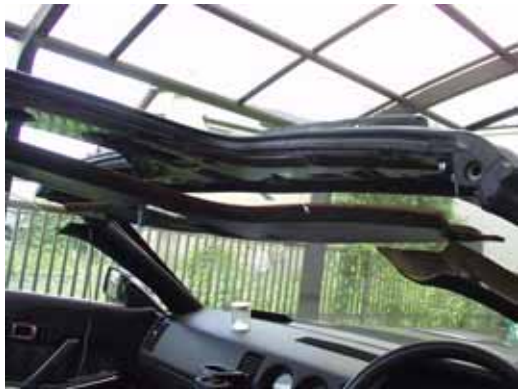
16. 内張がやっとルーフから外せる状態になってきました。

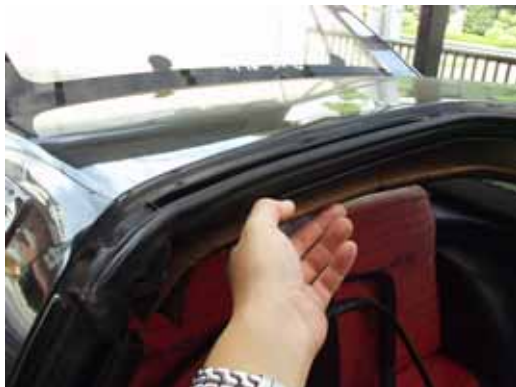
17. 内張の後ろ側を前に引いて外していきます。

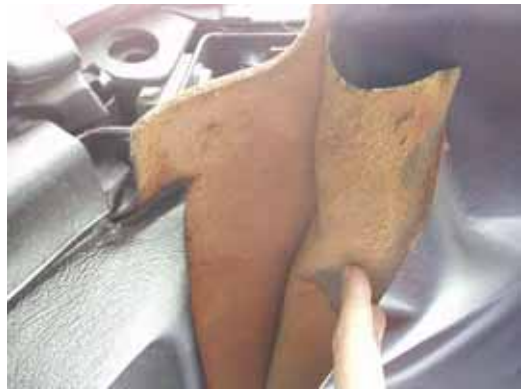
18. 内張を外す途中の様子ですこんな感じでベロベロになっていました。〜^^〜

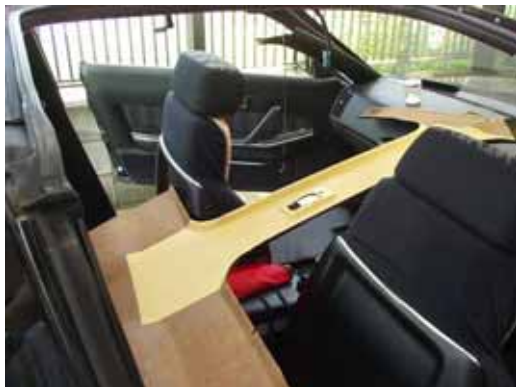
19. やっと外れおちました。
一人作業だと内張の前側がハンドルをひっかくのでハンドルを保護すると良いです。

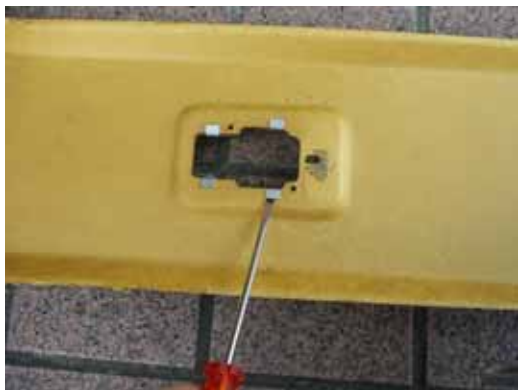
23. 室内灯の金具をマイナスドライバーでこじりあげます。

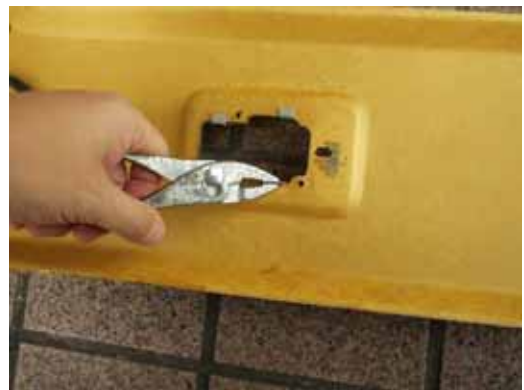
24. こじりあがった金具をペンチでつまんで丁寧に曲げて外していきます。

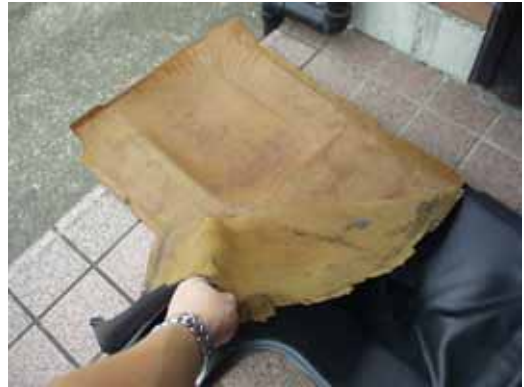
26. 内張のビニールを剥がしていきます。ほとんどペロペロなので簡単に剥がれます。

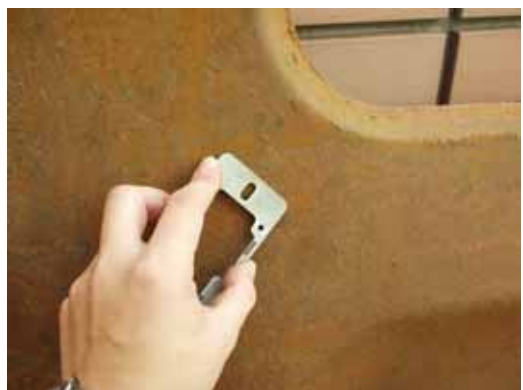
28. 前回貼り直した時の接着剤が残っていました。金具でそぎ落とすことになりました。

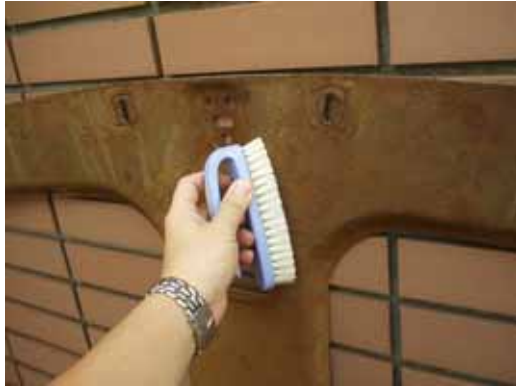
29. ブラッシングして接着剤や残ったスポンジを落とします。この作業工程は後々の仕上がりに大きな影響を出すので仕上げこだわる人はしっかりやってくださいね。

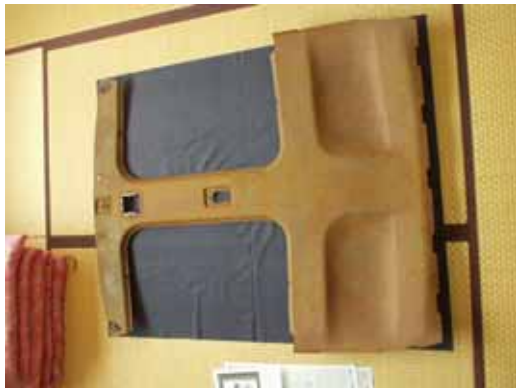
31. 新しい内張シートを合わせてみます。今回はビニールではなく柔軟性のあるやわらかい合皮を選びました。手芸屋さんにて 600 円で手にいれました。^^v

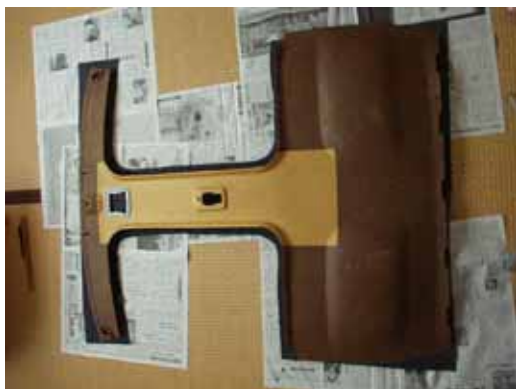
33. 皮を形にそってカットしていきます。2cm のりしろの余裕をとって大きめにカットしました。

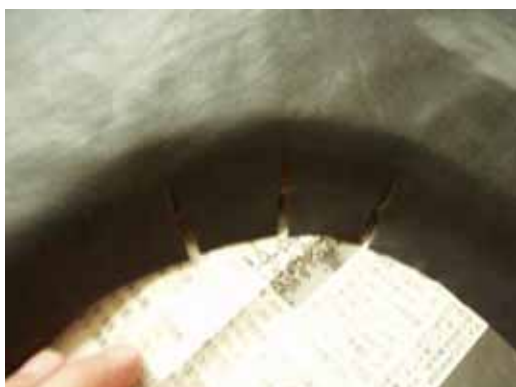
35. R の部分は予め切れ目を入れておくと貼る作業が楽で綺麗に仕上がります。

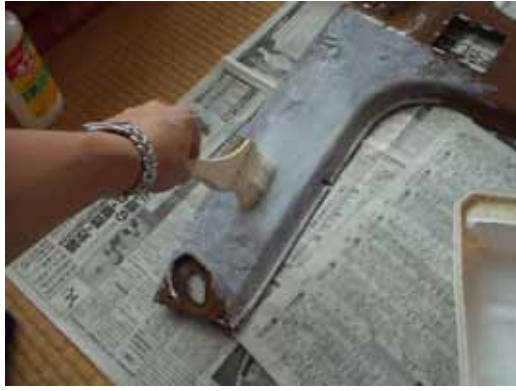
37. さて作業二日目です。今日もがんばりましょう。いよいよ接着作業開始です。接着剤は木工用ボンド(徳用)に水50:50で混ぜたものを使用しました。

38. 前側からゆっくり貼っていきます。丁寧にいきましょう。ボンドは37写真のとおりハケ塗りにしました。

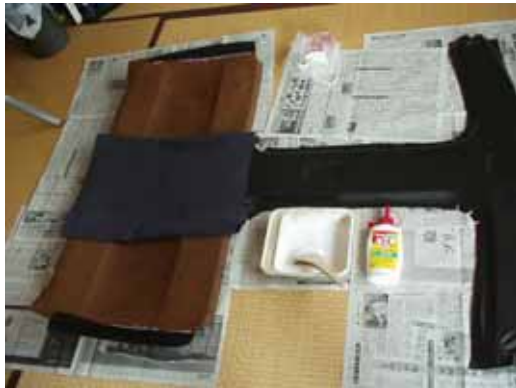
39. 後ろ側の貼り付け作業は最後に残しましょう。特に2/2のルーフは湾曲がきついのでこのアールを綺麗に仕上げるのは作業者の集中力が大事です。

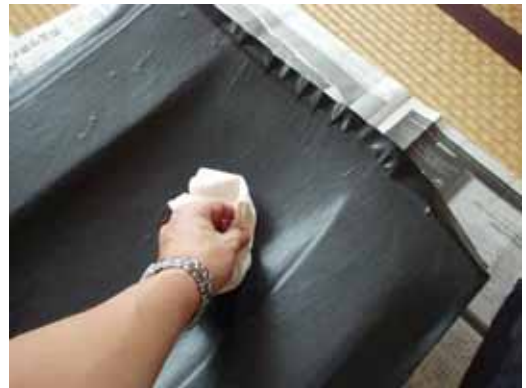
40. いよいよ後ろ側の貼り付け作業です。やわらかい布をあてながら優しく貼っていきます。

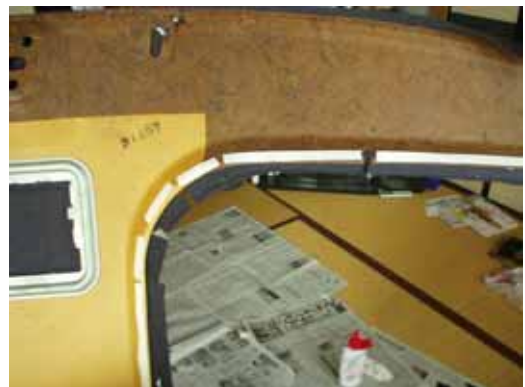
44. のりしろは両面テープを使用しました。

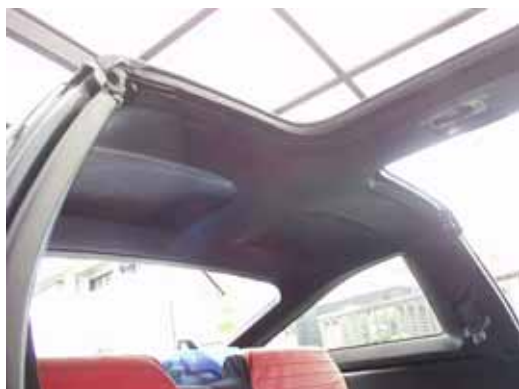
47. さて作業最終日での取付け作業です。
綺麗に仕上げた内張を傷つけないよう最後まであわてず作業しましょう。
まずは後ろからはめ込んでいきます。

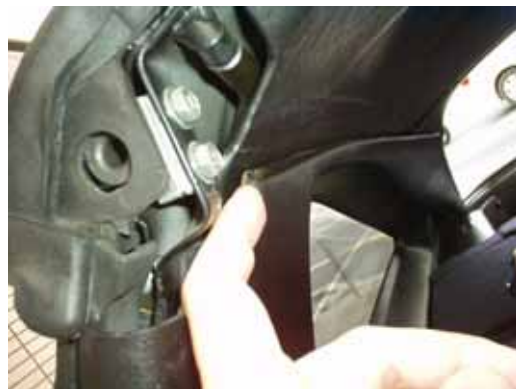
48. 後ろ側ボディ内張を少し指で引っ張りながらルーフ内張をはめ込むと貼った皮が剥がれたり傷ついたりせず滑り込みながらはまります。
この作業は左右両方同時なので二人作業がベストですね。

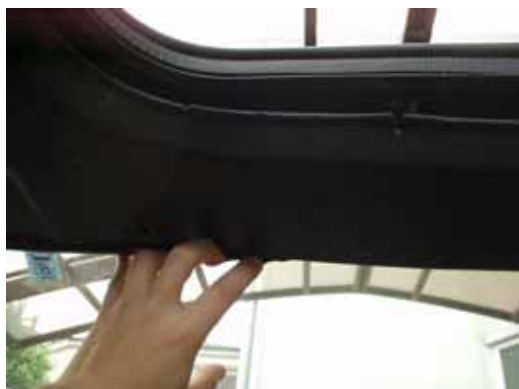
49. 前側の内張(ゴム)に指先を入れながらルーフ内張をはめこんでいきます。
けっこう指が痛いです。指のツメはきちんときってヤスリでといておきましょう。
(皮が傷つかないため)

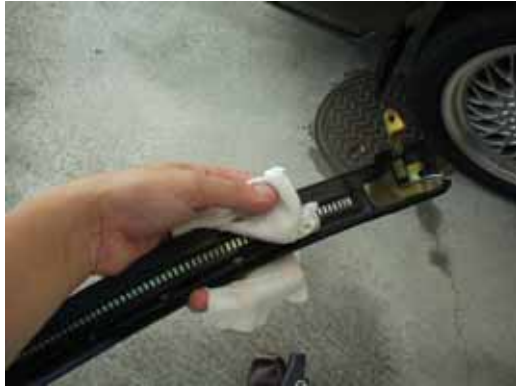
51. Tバールーフのシールゴムは取付け前にぬれたウエスできれいに掃除しておきましょう。

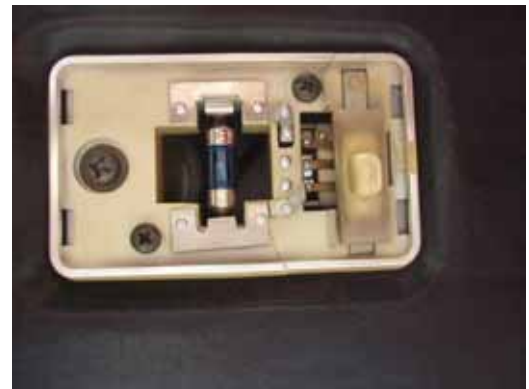
55. 後側室内灯もしっかり取り付きました。劣化によるヒビが入っていたのでアロンαで接着補強しました。
